# PC-Hardware

**Der SYBEX-Troubleshooting-Guide**

Konkrete Lösungen  
zu Problemfällen  
rund um den PC

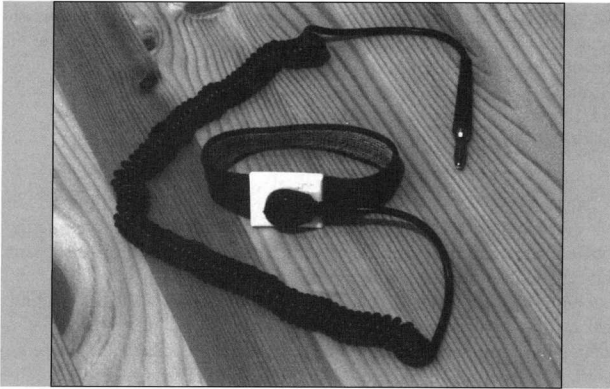
**Abb. 1.1:** Antistatic-Armband zur Vermeidung elektrostatischer Aufladung

Ein solches Armband - meist am Ende mit einem Kroko-Stecker versehen - können Sie einfach durch Verbinden mit dem Rechnergehäuse erden, sofern der Rechner noch über das Spannungskabel geerdet ist.

Verwenden Sie bei jeder Bastelei am Rechner ein geerdetes Antistatic-Armband, wie es in der folgenden Abbildung dargestellt ist.

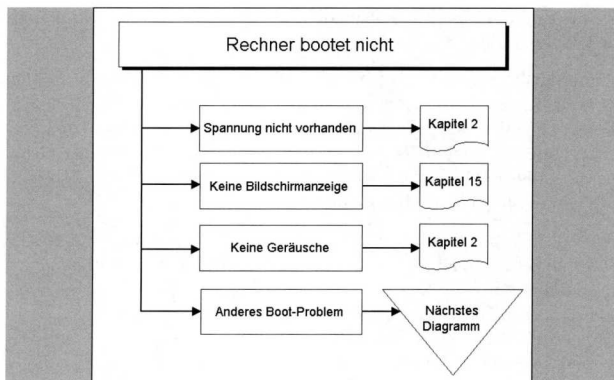
Im folgenden Flußdiagramm wird davon ausgegangen, daß der Rechner gar nicht hochfährt. Dazu finden Sie in den entsprechenden Boxen die diversen Ursachen. Zum schnellen Auffinden der richtigen Lösung ist dabei direkt der Hinweis zu dem entsprechenden Kapitel dieses Buches angebracht. Zu Beginn jedes Kapitels finden Sie eine Übersichtsseite mit allen Problemfällen, die dieses Thema betreffen. Aus dieser Auswahl sollten Sie Ihr konkretes Problem wiederfinden können. Selbst wenn dies einmal nicht der Fall ist (was Sie uns dann ja umgehend mitteilen) so kann vielleicht das eine oder andere ähnlich gelagerte Problem und seine Lösungen weiterhelfen.

**Abb. 1.2:** Fehler-Flußdiagramm 1

Wenn Sie also den Eindruck haben, daß sich beim Einschalten des Rechners gar nichts tut, Sie also weder eine leuchtende Anzeige sehen, noch irgendein sonst so gewohntes und lästiges Geräusch vernehmen, noch irgendeine Veränderung am Monitor und seinen Anzeige-Elementen erkennen können, so liegt vermutlich ein Problem mit der Spannungsversorgung vor. Da dies in erster Linie beim Netzteil oder Ein/Aus-Schalter begründet sein kann, lesen Sie also die entsprechenden Tips im Kapitel 2 *Gehäuse*. Sobald Sie jedoch irgend etwas hören oder sehen, sollten Sie lieber in anderen Kapiteln nachschlagen.

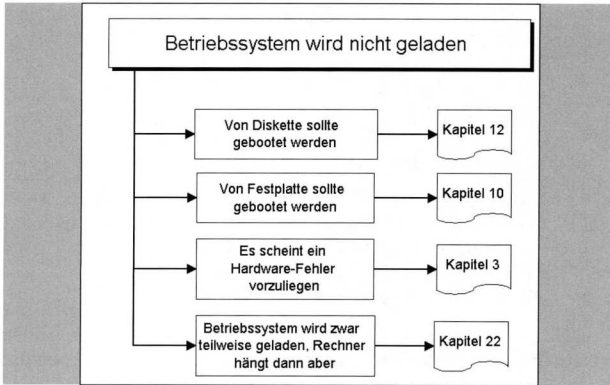
Im nächsten Diagramm erhalten Sie Orientierungshilfe für den Fall, daß sich beim Einschalten des Rechners zwar etwas tut, Sie anschließend aber immer noch nicht in der Lage sind, an der DOS-Eingabeaufforderung Befehle einzutippen oder unter einer grafischen Oberfläche wie z.B. Windows etwas zu erledigen.

Abb. 1.3: Fehler-Flußdiagramm 2

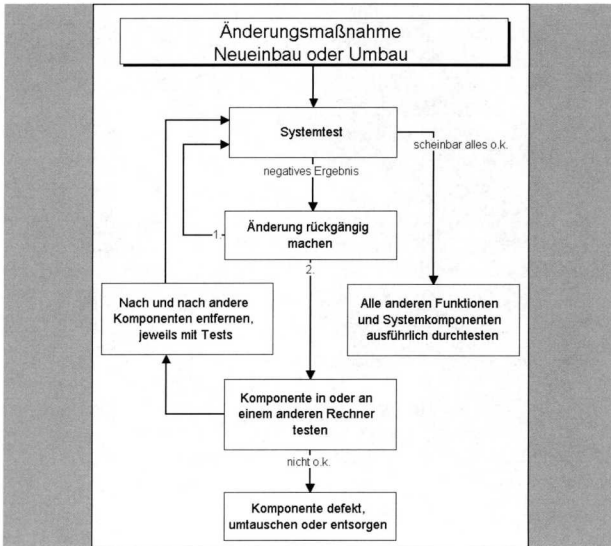
Das letzte Diagramm widmet sich den Problemfällen, bei denen Sie zuvor irgendwelche Änderungen an Ihrem Rechner vorgenommen haben. Meist steht ein solches Problem nämlich in direktem Zusammenhang mit einer vorher durchgeführten Maßnahme. Nur selten ergeben sich Umstände, die nicht mit ordnungsgemäß ausgeführten Umbauaktionen in direktem Zusammenhang stehen.

**Abb. 1.4:** Fehler-Flußdiagramm 3

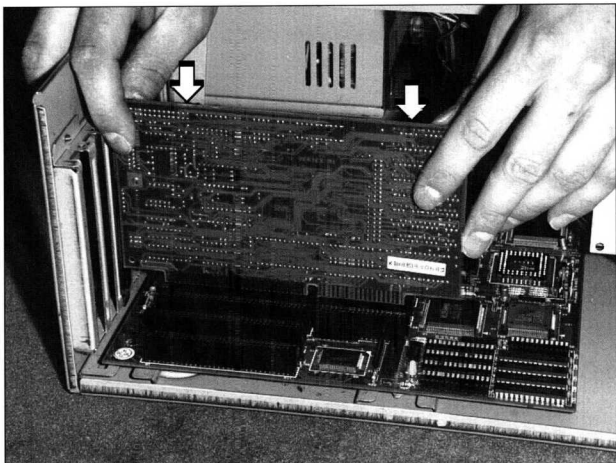
**Abb. 1.5:** Vorsichtig die Karte der gesamten Länge nach in den Slot drücken

Stecken Sie eine Adapterkarte probeweise in einen anderen Slot. Achten Sie außerdem immer darauf, daß die Karte beim Eindrücken in den Slot (wie auch in der Abbildung 1.5 dargestellt) in ihrer gesamten Länge richtig drinsteckt. Achten Sie auch darauf, daß sich beim Einstecken keine Kabelchen zwischen Karte und Slot mogeln, die einen fatalen Defekt des Gesamtsystems nach sich ziehen können.

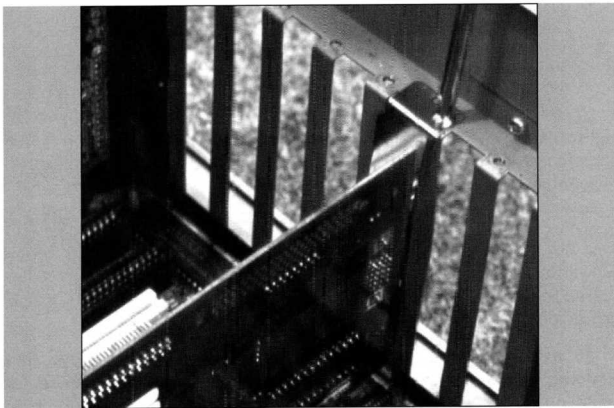
**Abb. 1.6:** Festschrauben der Karte nie vergessen!

Vergessen Sie nach dem Einsetzen einer Karte - auch wenn Sie diese nur probeweise oder für einen kurzen Zeitraum einsetzen - diese mit einer Schraube am Gehäuse zu befestigen. Wenn Sie nicht daran denken, riskieren Sie beim Einstecken der Kabel an die Karte einen Defekt der Karte und des Motherboards.

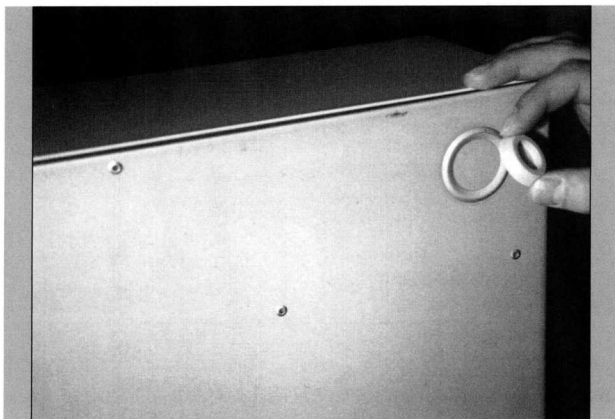
Überprüfen Sie, ob die Füße sich noch alle unter dem Gehäuse befinden. Diese sind meist nur angeklebt und können daher abfallen, wenn Sie den Rechner z.B. über einen Teppich schieben.

**Abb. 2.1:** Das richtige Anbringen der Gummifüße

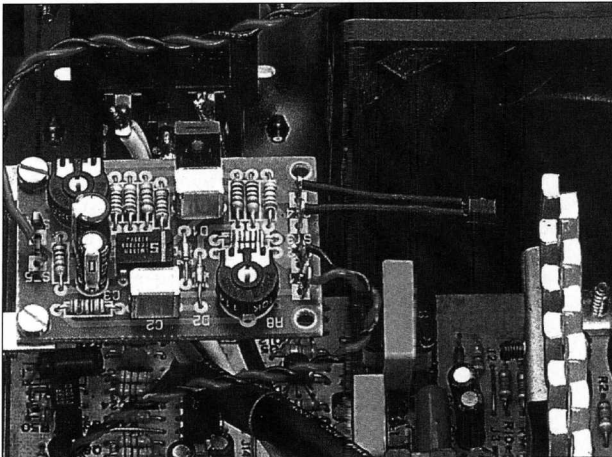
Abb. 2.2: Lüfterregler selbst gebaut

Der Regler, der über einen Temperaturfühler bestimmt, wie stark er den Lüfter betreiben muß, wird zwischen den eigentlichen Lüfter und das Netzteil geschaltet. Aber auch an dieser Stelle sind Sie als Laie dringend vor unüberlegten oder gar hektischen Eingriffen ins Netzteil gewarnt!

Außerdem ist etwas mehr als normalerweise vorhandenes Werkzeug, wie z. B. Lötutensilien usw. erforderlich. Sicherlich kann Ihnen aber auch ein Verwandter oder eine Radio- oder Fernsehwerkstatt behilflich sein; mit der Anleitung und dem Schaltbild sollte die Nachrüstung für „Stromkenner“ kein Problem darstellen. Mit ein wenig Geschick kann diese hilfreiche Umbaumaßnahme alles in allem in 20 Minuten durchgeführt werden.

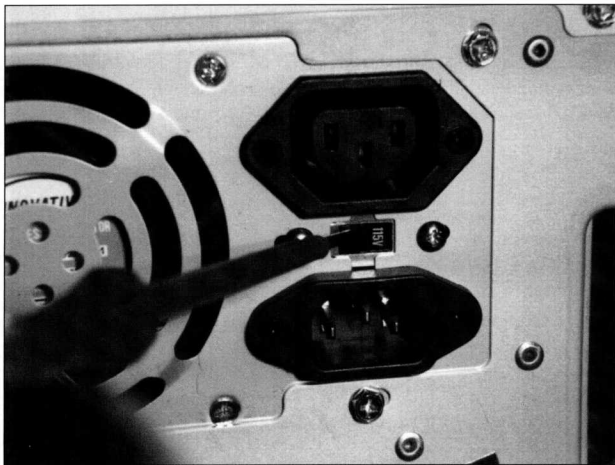
**Abb. 2.3:** Einstellung der richtigen Betriebsspannung

An der Rückseite des Gehäuses finden Sie dafür beim Netzteil i.d.R. einen kleinen Schiebeschalter, mit dem Sie Eingangsspannung (220V oder 110 Volt) wählen können. Stellen Sie diesen vor dem ersten Einschalten auf die richtige Betriebsspannung. In Deutschland beträgt diese normalerweise 220 Volt. In der Abbildung 2.3 sehen Sie, wie man leicht mit einem Schraubendreher den Schiebeschalter umlegen kann.

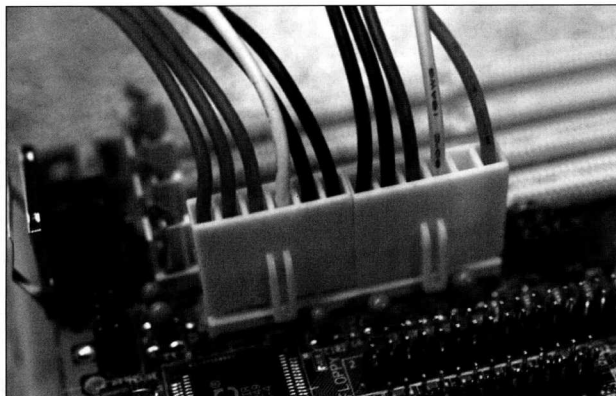
In gestecktem Zustand sollten also bei diesen beiden Steckern die roten Drähte außen liegen.

**Abb. 2.4:** Die beiden Netzteil-Stecker dürfen auf dem Motherboard nicht vertauscht werden

Achten Sie dabei unbedingt auf die richtige Steckerpositionierung! Die Abbildung 2.4 zeigt, daß fast bei allen Netzteilen (Achtung, es gibt auch Ausnahmen, die dann aber besonders gekennzeichnet sein sollten) die beiden Stecker für die Stromversorgung des Motherboards so angeordnet werden müssen, daß die Enden mit den schwarzen Kabeln aneinander liegen.

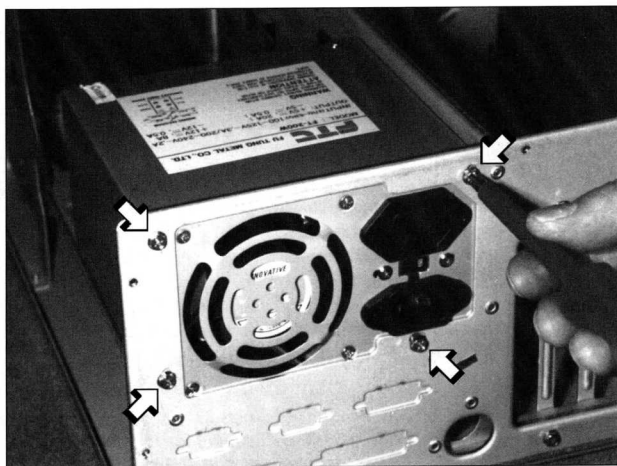
**Abb. 2.5:** Schrauben lösen, um das Netzteil ausbauen zu können

Um das Netzteil auszubauen, lösen Sie die vier Schrauben - wie sie in der Abbildung 2.5 markiert sind - auf der Rückseite des Gehäuses. Bei dem ein oder anderen Netzteil müssen Sie auch noch ein oder zwei Schrauben im Gehäuseinneren lösen, bevor Sie es entnehmen können.

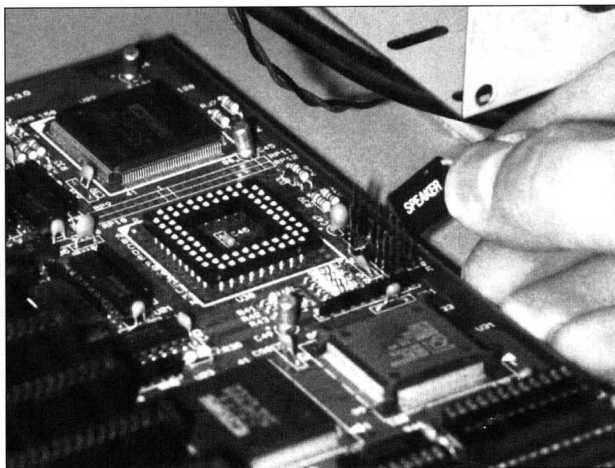
**Abb. 2.6:** Steckerchen für die Bedienelemente werden mit dem Motherboard verbunden

Die meisten Kabelchen sind am Ende mit einem kleinen schwarzen Steckerchen versehen. Hierdrauf sollte sich ein winziger Aufdruck finden, der die Zuordnung zu den Bauteilen erleichtern und eine falsche Anschließung vermeiden soll.

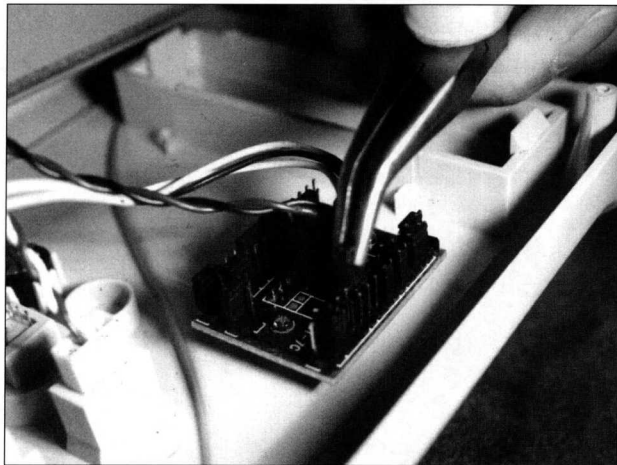
*Abb. 2.7: Speedanzeige, mit der man eigentlich alles einstellen kann*

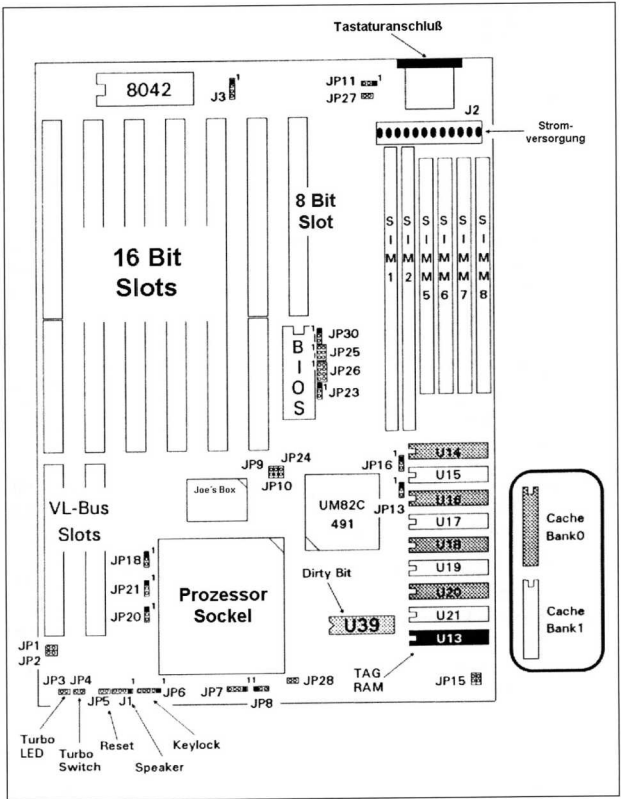
Abb. 3.1: Beispiel einer Jumperübersicht

Externer Cache-Speicher wird vom Prozessor dazu benutzt, Daten kurzzeitig auszulagern um sie bei späterem Bedarf sehr schnell wieder einlesen zu können. Der Zugriff auf den Cache-Speicher erfolgt dabei wesentlich schneller als z.B. auf den Hauptspeicher. Die dadurch bedingte Geschwindigkeitssteigerung ist bemerkenswert. Damit die Cache-Funktion einwandfrei funktioniert, muß die Größe des Cache-Speichers korrekt per Jumper eingestellt sein.

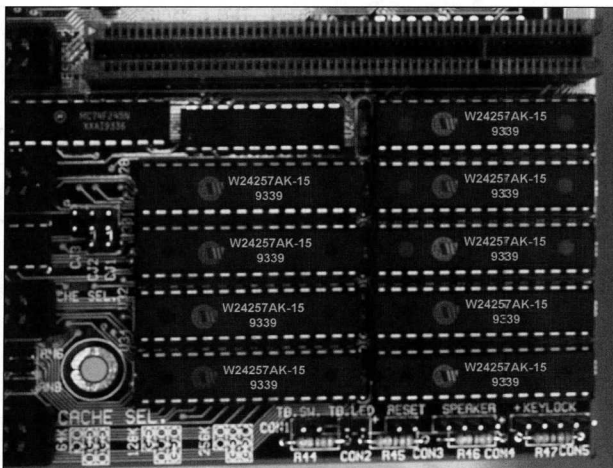
**Abb. 3.2:** Externer Cache-Speicher

Stellen Sie zunächst fest, wie groß der externe Cache auf Ihrem Motherboard ist. Gängige Speichergrößen sind 64, 128 und 256 KByte. Häufig besitzen Motherboards Sockel für 256 KByte Cache, werden aber aus Kostengründen nur mit 128 KByte bestückt. In diesem Fall ist nur die Hälfte der Sockel belegt, und eine Erweiterung auf 256 KByte ist pro-

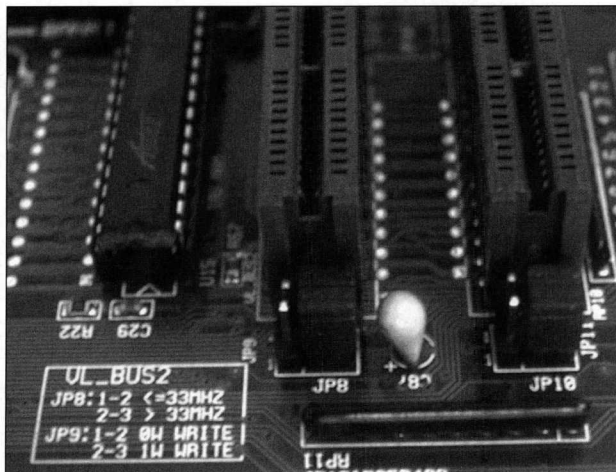
Diese Einstellung wird jedoch nicht von allen VLB-Boards und lange nicht von allen Erweiterungskarten unterstützt. In diesem Fall kann es bei höheren Taktraten zu massiven Problemen kommen.

Abb. 3.3: Jumper für VLB-Einstellung

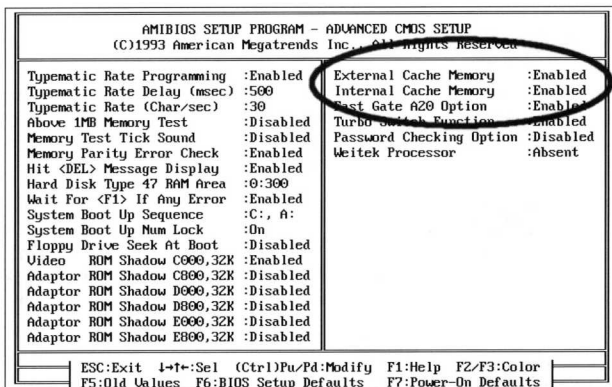
externen Cache im BIOS. Ist dieser deaktiviert, kommt dies einer Geschwindigkeitseinbuße von etwa einer Prozessorklasse gleich.

Abb. 3.5: Aktivierung des Caches

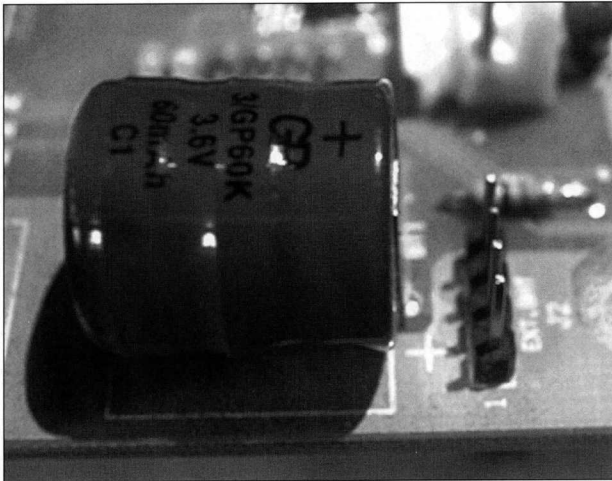
Falls Sie ein im BIOS eingetragenes Paßwort vergessen haben, hilft in der Regel folgender Trick: Klemmen Sie die auf dem Motherboard befindliche Batterie für einige Minuten ab.

**Abb. 3.6:** Typische Batterie

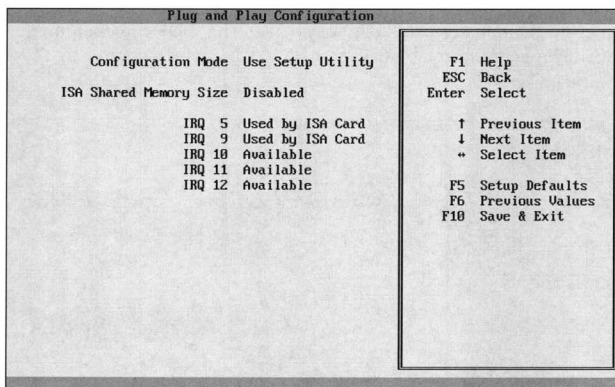
ISA-Karten benutzt werden. Alle anderen Interrupts sind „frei“ und können dann vom BIOS den PCI-Karten in eigener Regie zugeordnet werden.

Abb. 3.7: Plug&Play-Einstellungen

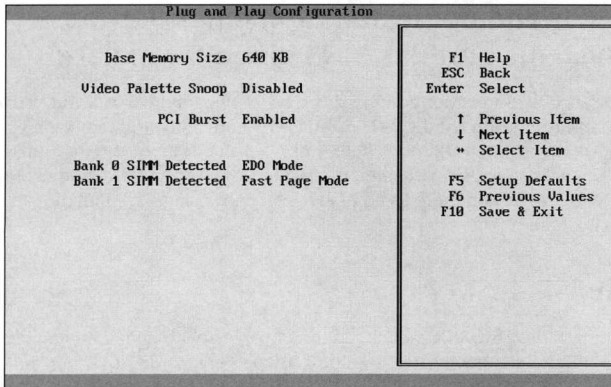
Besteht der Arbeitsspeicher aus EDO-RAMs, sollte überprüft werden, ob diese auch im BIOS berücksichtigt sind. Sofern möglich, muß der Eintrag „EDO“ aktiviert sein, bzw. der Lesezugriff auf „x2222“ eingestellt werden. Ansonsten wird der schnellere Lesezugriff der EDO-RAMs nicht genutzt.

Abb. 3.8: EDO-RAM-Eintrag im BIOS

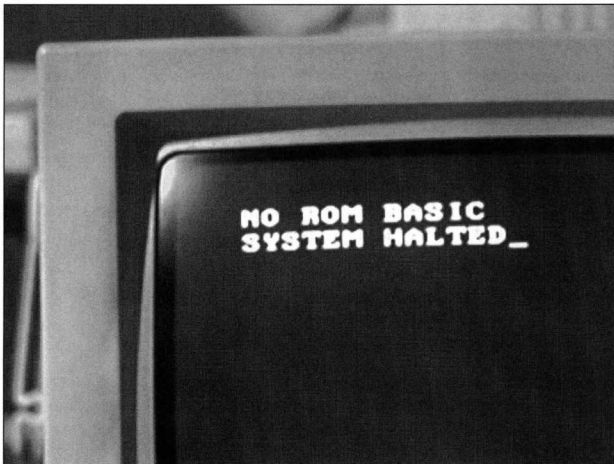
Die Fehlermeldung NO ROM BASIC kann auftreten, wenn eine Festplatte von einer anderen Festplatte aus systemformatiert wurde (Rechner mit zwei oder mehr Festplatten). In diesem Fall muß der Rechner mit einer Systemdiskette gestartet und die Festplatte erneut formatiert werden. Zuvor muß die bestehende Partition gelöscht und neu eingerichtet werden (FDISK).

**Abb. 3.9:** Fehlermeldung beim Booten von Festplatte

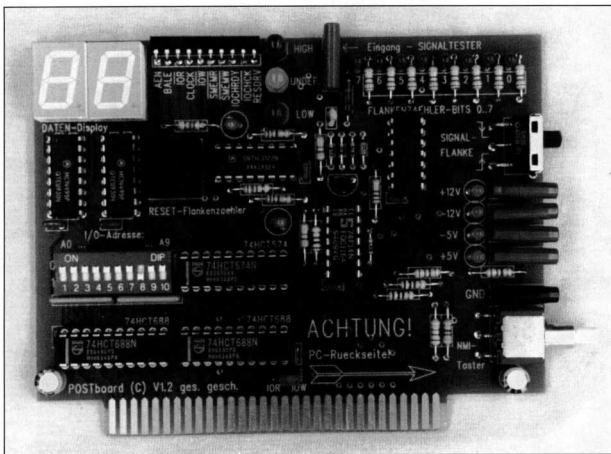
Abb. 3.10: Diagnosekarte zum Auswerten des POST-Codes

Aufgrund der vielfältigen Möglichkeiten findet diese Karte vor allem dort Verwendung, wo häufiger defekte Computer repariert werden.

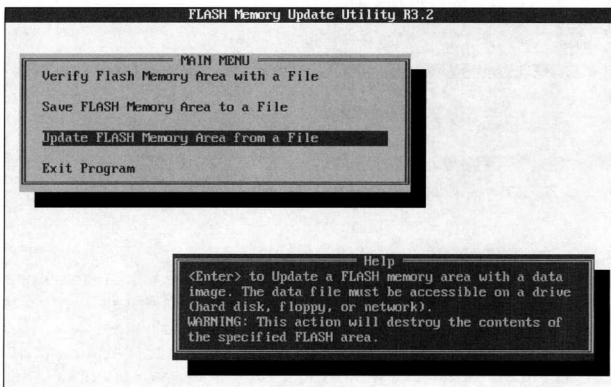
**Abb. 3.11:** Ein Flash-BIOS-Update-Programm

Um ein Flash-BIOS upzudaten, werden die neuen BIOS-Informationen in binärer Form benötigt. Eine typische Dateierweiterung ist BIO, diese wird z.B. bei Intel-Boards benutzt. Um die neuen BIOS-Informationen auf das Flash-BIOS zu übertragen, benötigt man ein spezielles Programm, das den eigentlichen Updatedateien nicht immer beiliegt.

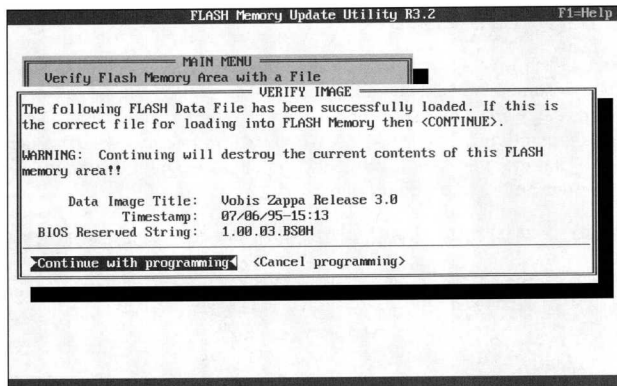
**Abb. 3.12:** Warnhinweis vor dem BIOS-Update

Bevor eine neue BIOS-Version aufgespielt wird, sollte die alte Version unbedingt gesichert werden! In der Regel wird diese Funktion von den Updateprogrammen angeboten. Trotz der Sicherung birgt der Updatevorgang eine große Gefahr in sich: Sollte der Rechner nach dem Updatevorgang nicht mehr booten, kann die alte Version nicht mehr zurückgespielt werden! In diesem Fall kann man nur hoffen, daß der Händler ein identisches Flash-BIOS leihweise zur Verfügung stellt.

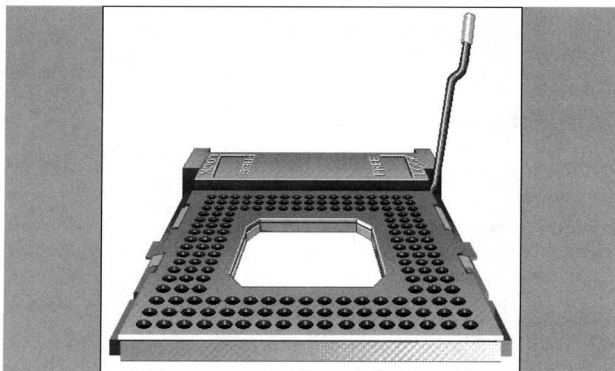
**Abb. 4.2:** Ein ZIF-Sockel ermöglicht den problemlosen Aus- und Einbau des Prozessors

Damit beim Ausbau eines Prozessors nicht aus Versehen durch Anwendung roher Gewalt eine Keramik-Ecke abgebrochen oder mehrere Beinchen abgeknickt werden, wurde ein spezieller Prozessorsockel entwickelt.

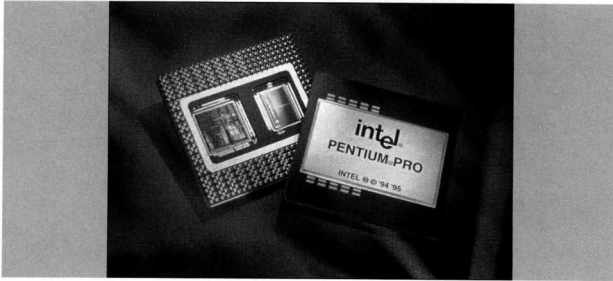
**Abb. 4.3:** Prozessorupdates sind oft auch durch günstige Overdrives möglich

Aber auch hier ist Vorsicht geboten: Nicht jeder Overdrive-Prozessor paßt in jedes Motherboard. Um ganz sicherzugehen, wenden Sie sich an den Overdrive-Hersteller. Intel bietet wohl den umfangreichsten Kompatibilitäts-Service. Rufen Sie Intel an und erfragen Sie, ob der Overdrive-Prozessor Ihrer Begierde mit Ihrem Motherboard zusammen laufen wird.

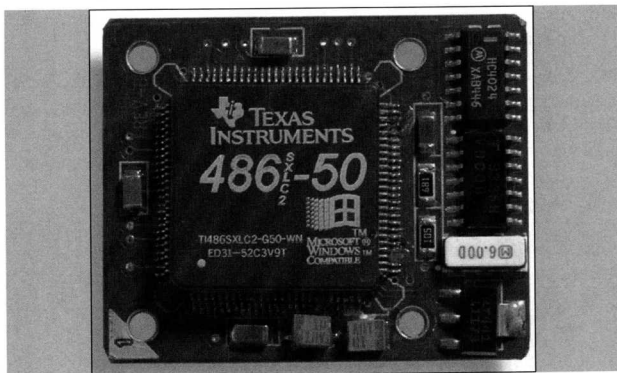
Abb. 4.4: Cyrix-Aufrüstchip macht aus einem 386 einen 486

werden. Die Firma TechSoft produziert und vertreibt diesen genialen Huckepack-Bausatz mit einem schnellen TI486er, der dem eingelöteten 286er oder 386er einfach auf den Rücken geklemmt wird.

Der vorhandene 386er muß bei dieser Lösung allerdings auf Ihrem Motherboard aufgelötet sein. Wenn er in einen Sockel gesteckt ist, kann dieser Aufrüstsatz die Kontakte zu den Beinchen nicht herstellen.

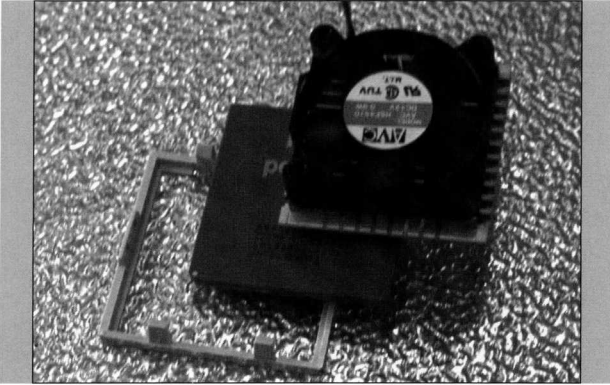
**Abb. 4.5:** *Prozessorlüfter mit Halte-Rahmen für einen festen, sicheren Sitz*

Am besten schaffen Sie sich einen Lüfter an, den man - wie in der folgenden Abbildung dargestellt - durch einen Rahmen fest mit dem Prozessor verbindet.

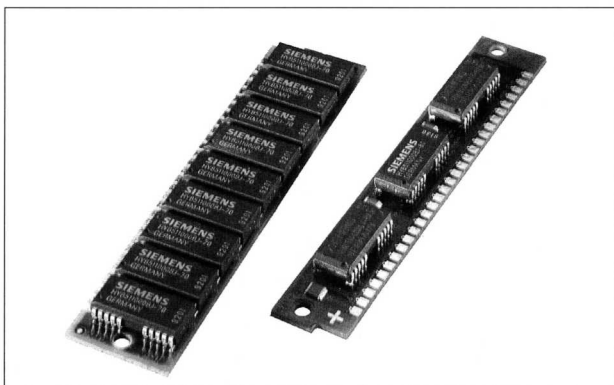
Abb. 5.2: SIMM-Speicher

Speichermodule mit SIMM-Technik wurden vor allem bei Motherboards mit 386er und 486er Prozessoren verwendet und besitzen eine 30-polige Kontaktleiste.

Soll der Arbeitsspeicher mit SIMM-Modulen erweitert werden, ist zu beachten, daß immer eine komplette Bank mit gleichen Bausteinen aufgefüllt werden muß. Eine Bank besteht aus vier Steckplätzen. Ist eine Bank nur teilweise oder mit unterschiedlichen Speichermodulen belegt, startet der Rechner nicht.

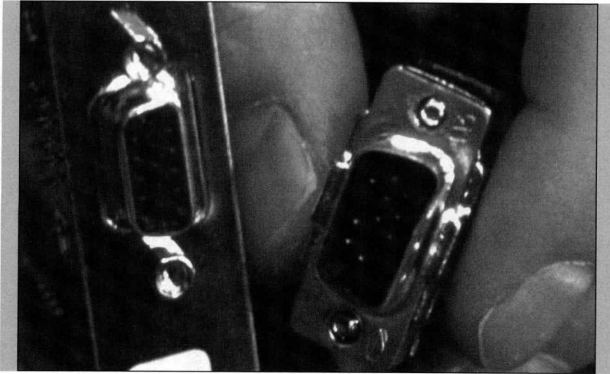
Abb. 6.2: 15poliger VGA-Stecker

Der VGA-Stecker - wie auch alle anderen Schnittstellenstecker des PCs - haben eine längere und eine kürzere Seite. Zwar kann man diese Steckerform mit Gewalt auch falsch herum ineinstecken; ein genauer Blick auf das Steckergesicht sollte dies jedoch vermeiden helfen.

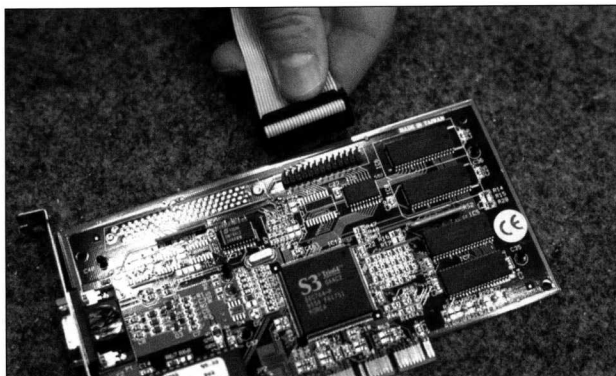
**Abb. 6.3:** Feature-Connector richtig genutzt

Die Seite mit der ersten Ader gehört bei den Stiften der Platine auf die Seite, die mit der Ziffer 1 versehen ist.

Wenn eine solche Markierung auf der Platine nicht angebracht ist, hilft oft ein Blick auf die Rückseite. Auf der Lötseite der Platine erkennt man unter Umständen, daß von den vielen kleinen, runden Lötunkten der Kontaktstifte ein einziger ein viereckiger Lötunkt ist. Dieser ist dann der mit der Nummer 1, an den die Seite des Flachbandkabels gehört, das die rote Markierung trägt.

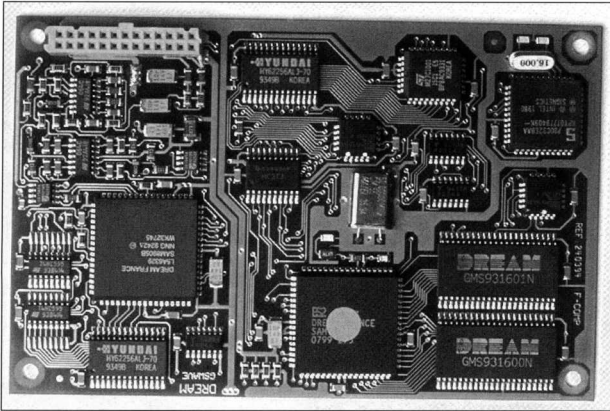
Abb. 8.1: Wavetableboard

Da u.U. Bauteile auf der Soundkarte das Aufsetzen der Erweiterung stören bzw. verhindern können, sollten Sie Ihre Soundkarte möglichst zum Händler mitnehmen, um das korrekte Zusammenspiel vor dem Kauf testen zu können.

Versierte Bastler können störende Bauteile (z.B. einen störenden Kondensator) mit „Gefühl“ verbiegen. Derartige Vorhaben können jedoch zu Funktionsstörungen führen!

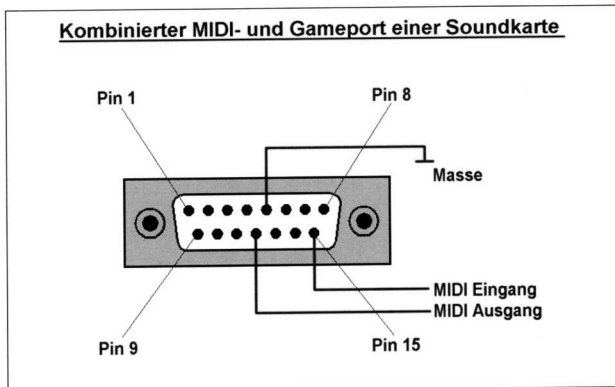
**Abb. 8.2:** MIDI-Anschluß einer Soundkarte

Um externe MIDI-Geräte (z.B. ein Keyboard) an einen PC anzuschließen, wird zunächst eine MIDI-fähige Soundkarte benötigt. Da der Anschluß für einen fünfpoligen DIN-Stecker nicht auf dem Anschlußblech einer Soundkarte unterzubringen ist, nutzen die Hersteller die wenigen freien Pins des Gameports, der ursprünglich nur für den Anschluß von Joysticks konzipiert wurde.

Für den Anschluß externer MIDI-Geräte wird ein MIDI-Adapter in Form einer Kabelweiche benötigt, der den Übergang zu den DIN-Steckern erlaubt. Bastler können sich die verhältnismäßig teuer angebotenen Adapter sparen und die nötigen Verbindungen anhand von Abbildung 8.2 selbst herstellen.

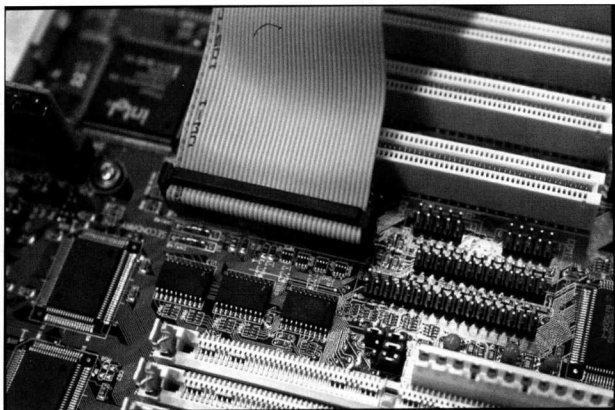
**Abb. 9.2:** Flachbandkabel tragen eine eindeutige Kennung

An der Abbildung 9.2, in der ein Festplatten-Flachbandkabel am Motherboard angeschlossen wird, erkennen Sie, daß sich diese Kennung links befindet.

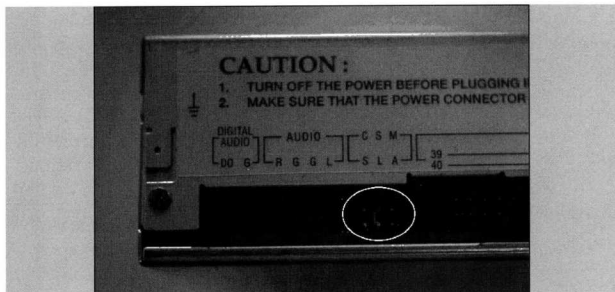
**Abb. 9.3:** Master-Slave-Einstellungsmöglichkeit am Laufwerk überprüfen

Damit Sie von der Festplatte booten können (Booten von CD-ROM wird die Zukunft bringen), müssen Sie diese als Master und das am gleichen Kabel angeschlossene CD-ROM-Laufwerk als Slave einstellen. Sie benötigen für die korrekte Einstellung, die entweder per Jumper oder mittels DIL-Schalter vorgenommen wird, die Anleitung des jeweiligen Geräts. Bei manchen Laufwerken finden Sie diese Informationen auf einem kleinen Aufkleber am Gerät selbst, wie z.B. in Abbildung 9.3 dargestellt.

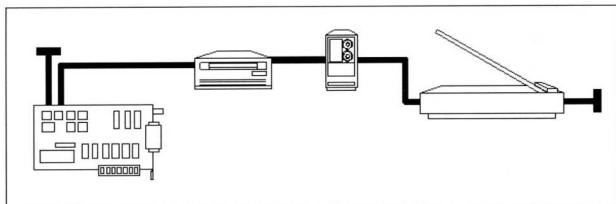
**Abb. 9.4:** SCSI-Bus-Terminierung mit einem Strang

Wenn Sie wie in der Abbildung 9.4 sehen können, muß auch ein Widerstand am Controller aktiviert werden, wenn Sie nur einen Strang abgehend haben. In der Regel erlaubt die Controller-BIOS-Software die Aktivierung bzw. Deaktivierung des On-Board-Widerstands. Bei anderen Controllern müssen Sie unter Umständen eine Widerstandsbrücke, die wie ein längs geteilter Tausendfüßler aussieht, einstecken oder einen oder mehrere DIL-Schalter umlegen.

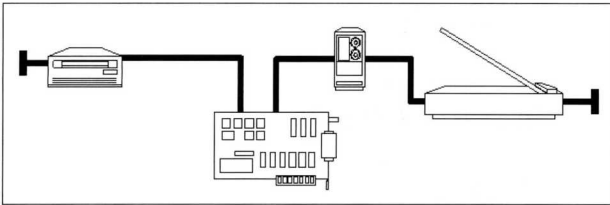
**Abb. 9.5:** SCSI-Bus-Terminierung mit zwei Strängen

Wenn Sie statt dessen den SCSI-Bus in zwei Richtungen vom Controller abgehen haben (siehe Abbildung 9.5), müssen an beiden Enden (also jeweils an den letzten Geräten der Kette) die Abschlußwiderstände angebracht und der Widerstand auf dem Controller deaktiviert werden. Auch dies bewerkstelligen Sie in der Regel über die Controller-BIOS-Software.

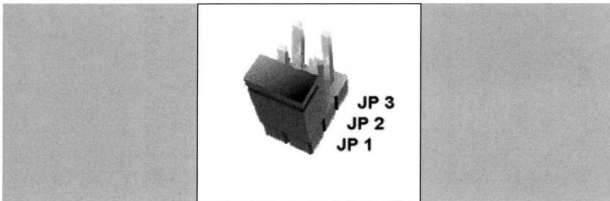
**Abb. 9.6:** Jumper für die Einstellung der SCSI-ID

In der Abbildung 9.6 sehen Sie die typische Schaltlogik einer dreistelligen Jumperanordnung zur Einstellung der SCSI-ID.

In der Abbildung 9.6 ist der Jumper 1 (JP1) mit einer Steckbrücke geschlossen, einem SCSI-Gerät würde in dieser Einstellung die ID 1 zugeordnet sein.

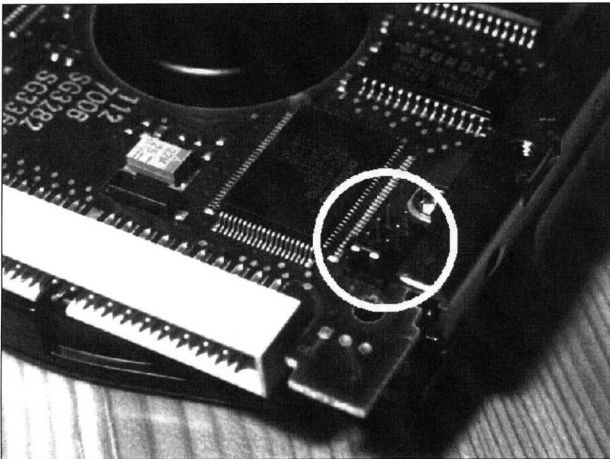
Abb. 10.1: Master/Slave-Jumper

Sobald man eine zweite Festplatte in seinen Rechner eingebaut hat, muß man die Festplatten als Master und als Slave definieren. Dies geschieht mittels kleiner Steckbrücken, die sich an der Rückseite der Festplatten befinden. In den technischen Unterlagen der Platten sollte sich auf jeden Fall eine Aufstellung der möglichen Jumperstellungen befinden.

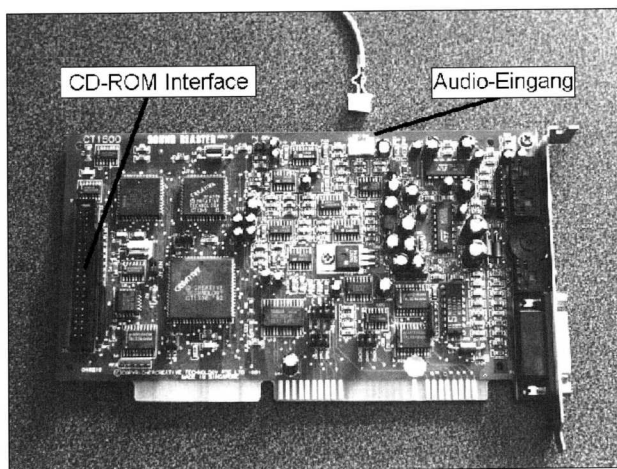
**Abb. 11.1:** Audio-Kabel an der Soundkarte

Die Verbindung zwischen Karte und Laufwerk wird in der Regel durch ein kleines 4-poliges Audiokabel hergestellt, das normalerweise zum Lieferumfang des CD-ROM-Laufwerks gehört. Leider ist aber die Schnittstelle zwischen Soundkarte und CD-Laufwerk nicht genormt, so daß jeder Hersteller mehr oder weniger sein eigenes Süppchen kocht. Das hat zur Folge, daß nicht jedes Kabel für jede Verbindung geeignet ist, weil es möglicherweise eine falsche Polung bzw. Pinbelegung besitzt.

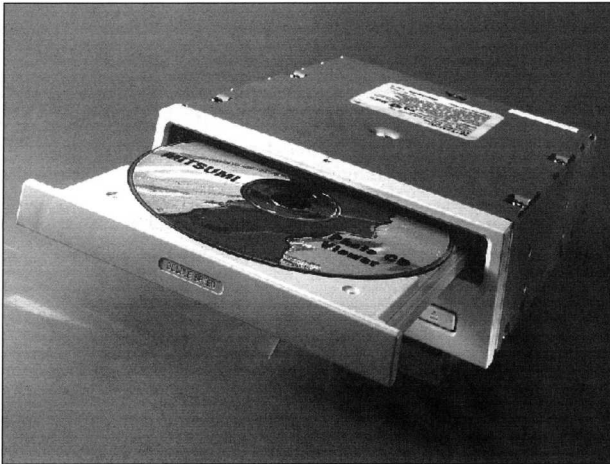
**Abb. 11.11:** Mitsumi FX001D

- ☐ Stecken Sie zuerst die Adapterkarte des Mitsumi FX001D in einen freien Steckplatz auf dem Mainboard.
- ☐ Entfernen Sie das CD-ROM-Interface-Kabel von der Soundblaster-Karte, und verbinden Sie es mit dem Mitsumi-Adapter. Das Audiokabel bleibt dagegen im Line-In-Eingang der Soundblaster-Karte.
- ☐ Bringen Sie den als CD-ROM-SELECTION bezeichneten Jumper (JP4) auf der Soundkarte in die Position DISABLED.

- ❑ Nun müssen auf dem Mitsumi-Interface die Jumper für IRQ, I/O-Adresse und DMA gesetzt werden. Interrupt 5 oder 7 sollte nicht gewählt werden, da einer der beiden meist von der Soundblaster-Karte benutzt wird. Eine relativ sichere Kombination ist zum Beispiel IRQ 11, I/O-Adresse 300 und DMA-Kanal 7.
- ❑ Als letztes muß die Treiberzeile in der CONFIG.SYS geändert werden. Statt des Parameters /T:S verwenden Sie nun /T:7 für den DMA-Kanal 7 oder einen entsprechenden anderen Wert. Außerdem muß die I/O-Adresse über den Schalter /P: spezifiziert werden, also zum Beispiel /P:300

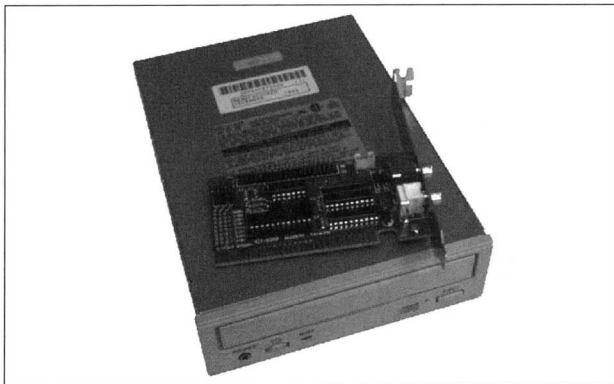
Abb. 11.12: Panasonic 562-B

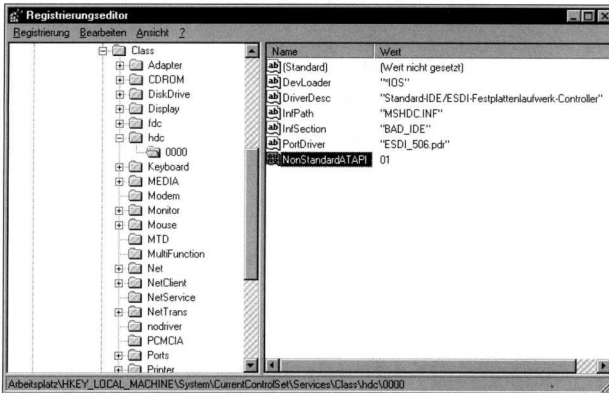
NonStandardATAPI 01

Abb. 11.13: Die Änderung im Registrierungseditor

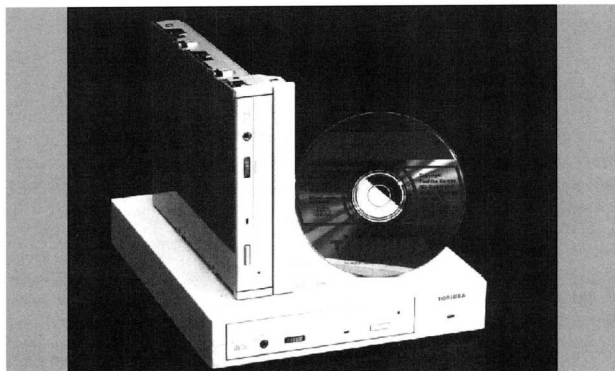
**Abb. 11.14:** *Toshiba SCSI-CD-ROM-Laufwerk*

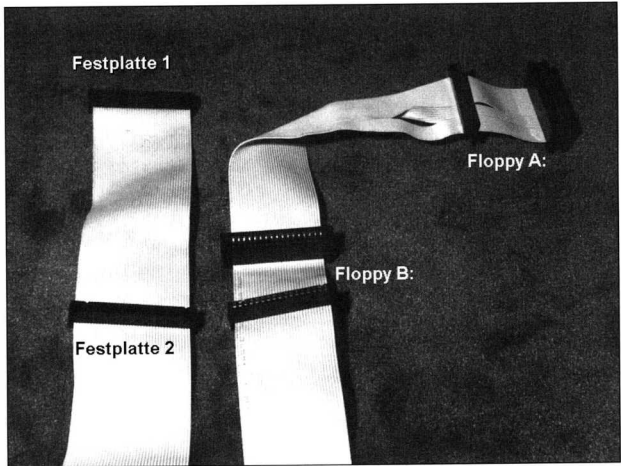
Das einzige, was Sie bei einer solchen Arbeit zusätzlich beachten müssen, ist die Tatsache, daß das im Setup als Laufwerk A - also als erstes Laufwerk - identifizierte Gerät an das verdrehte Kabelende der Datenleitung angeschlossen wird, das zweite Diskettenlaufwerk verbinden Sie mit dem geraden Ende.

Abb. 12.1: Die Anschlüsse der Controllerkabel

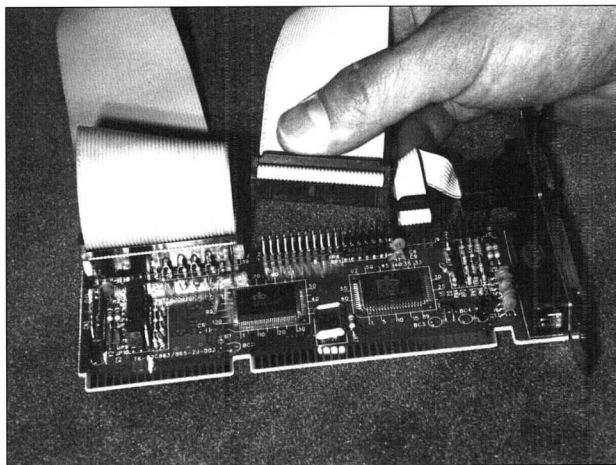
- ☐ Schalten Sie den Rechner aus, unterbrechen Sie die Stromzufuhr, und öffnen Sie dann das Gehäuse.
- ☐ Entfernen Sie das Datenkabel des Diskettenlaufwerks vom Controller.

*Abb. 13.1: Das Entfernen des Datenkabels*

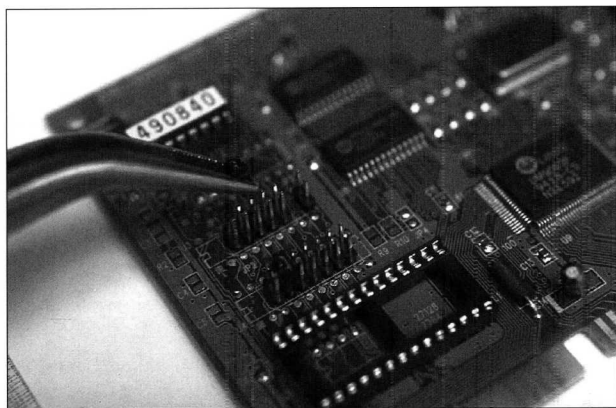
*Abb. 13.2: Jumper für die Ad:essierung*

- ❑ Stecken Sie nun das eben abgezogene Ende des Kabels auf den Stecker des Kabels, das zwischen Streamer und Beschleunigerkarte läuft.
- ❑ Als letztes muß die Beschleunigerkarte auf die Adressen des normalen Diskettencontrollers eingestellt werden. Sollten Sie vorher nichts an der Adressierung des Diskettencontrollers geändert haben, sind folgende Werte einzustellen:

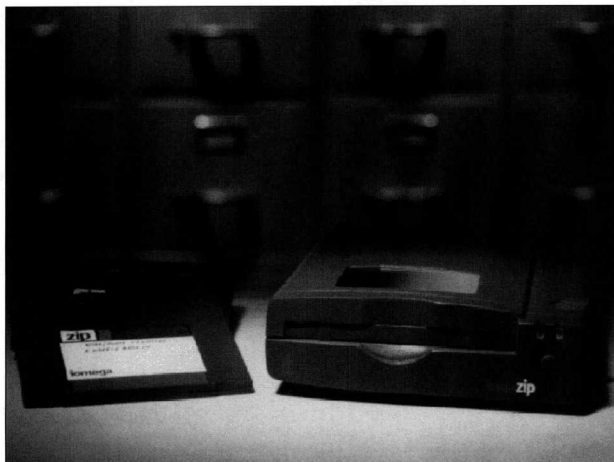
Die Alternative zum herkömmlichen Diskettenlaufwerk kommt von Iomega: das ZIP-Drive. Dabei handelt es sich um ein diskettenähnliches Laufwerk, das auf einem magnetischen Datenträger der Größe 3,5" bis zu 100 MByte unterbringen kann.

**Abb. 13.3:** Iomega ZIP-Drive

Das Gerät läßt sich entweder über die parallele Schnittstelle oder aber am SCSI-Bus betreiben, letztere Anschlußmöglichkeit bietet natürlich ein Mehr an Performance. In punkto Geschwindigkeit verhält sich der wechselbare Datenträger wie eine etwas ältere Festplatte: rund 30 ms Zugriffszeit und Datenübertragungsraten von ca. 1 MByte/s lassen es kaum vermuten, daß man eigentlich auf einem - wenngleich aufgemotzten - Diskettenlaufwerk arbeitet.

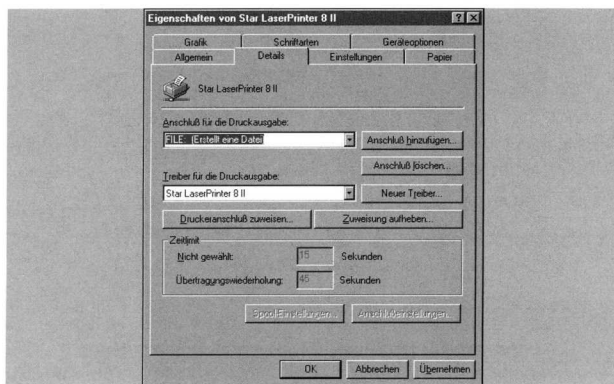
Abb. 13.4: Umleiten der Druckausgabe in eine Datei

Im Register DETAILS läßt sich der ANSCHLUSS FÜR DIE DRUCKAUSGABE festlegen. Dort stellen Sie nun - je nachdem, welches Gerät Sie benutzen wollen - die Ausgabe auf FILE oder auf einen der parallelen Ports (LPT) ein.

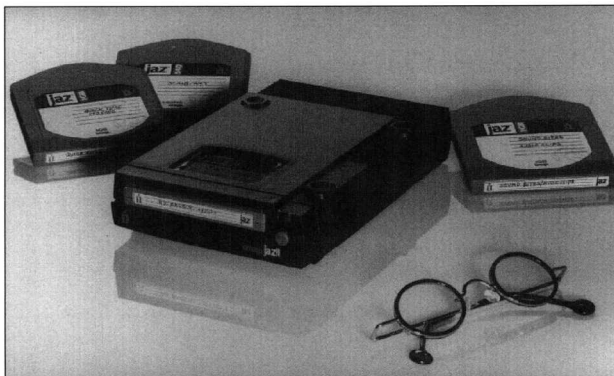
**Abb. 13.5:** Iomega JAZ-Drive

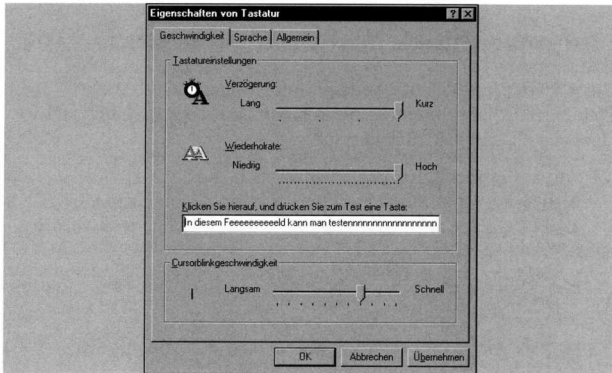
Abb. 14.1: Tastaturverzögerung und -wiederholrate einstellen

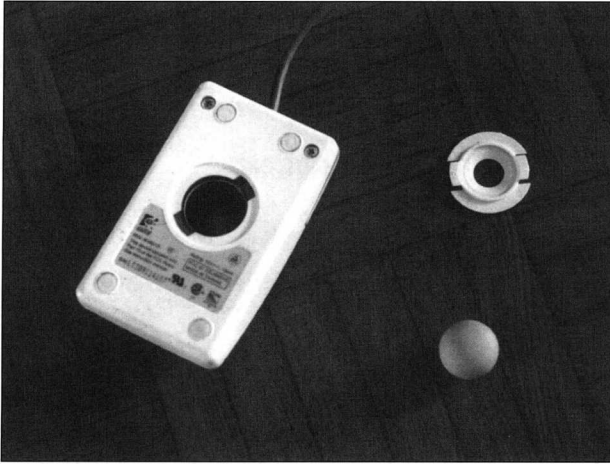
Die Maus ist vielleicht innen etwas verdreckt. Öffnen Sie dazu die Maus auf ihrer Unterseite, und entnehmen Sie die Kugel.

**Abb. 14.2:** Für den Säuberungsvorgang zerlegte Maus

Meist sieht man die Ursache (Fussel, Haare oder Schokolade, Tabak oder Asche) auf Anhieb. Hin und wieder muß jedoch (vor allem in warmen Perioden) auch die vom Handballen eingefettete Kugel gereinigt werden.

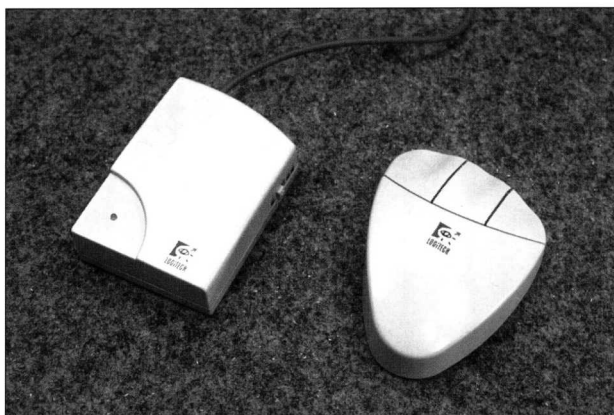
**Abb. 14.3:** Kabellose Maus

Bei den kabellosen Mäusen muß man zwischen infraroten und hochfrequenten Geräten unterscheiden. Während erstere etwas günstiger sind, sind letztere jedoch praktischer, weil nicht ständig eine optische Verbindung zwischen Sender (Maus) und Mausempfänger bestehen muß.

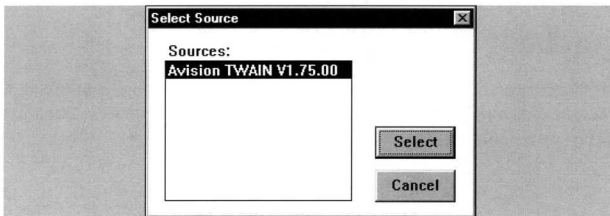
**Abb. 14.4:** Twain-Quelle, die im Grafikprogramm zur Verfügung stehen muß

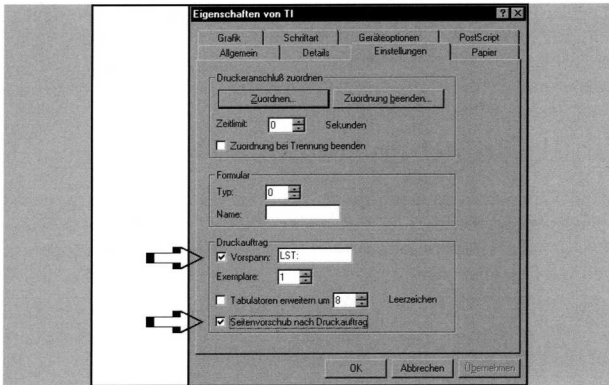
Um die Einstellung für den Ausdruck der Statusseite bei jedem Druckjob zu ändern, wählen Sie in der Systemsteuerung das Symbol DRUCKER. Klicken Sie anschließend mit der rechten Maustaste auf das entsprechende Druckertreibersymbol und wählen in dem dann erscheinenden Kontextmenü den Eintrag EIGENSCHAFTEN aus. Wählen Sie nun die Karteikarte EINSTELLUNGEN. Hier finden Sie, wie in der folgenden Abbildung dargestellt, unten die beiden Check-Boxen für VORSPANN und SEITENVORSCHUB NACH DRUCKAUFTRAG. Deaktivieren Sie diese beiden Optionen, um den Ausdruck der Statusseite und einer Folgeseite bei jedem Druckjob zu unterbinden.

Abb. 16.1: Druckereinstellungen unter Windows 95 verändern

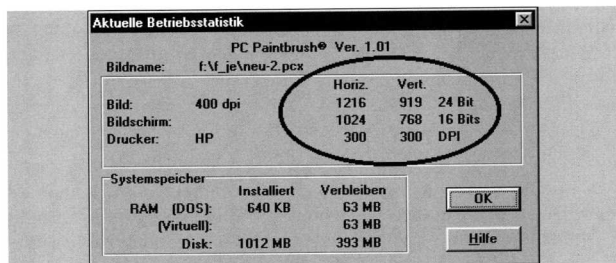
In der Abbildung 16.2 sehen Sie, wie z.B. PC Paintbrush zwischen den Farben und Auflösungen unterscheidet.

Abb. 16.2: Farbtiefe- und Auflösungsunterschiede: Bild, Grafiktreiber, Druckertreiber

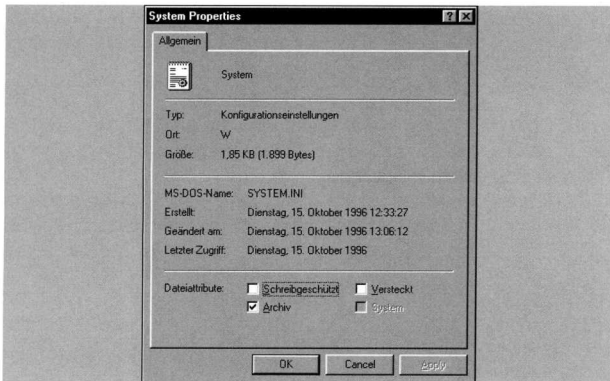
1. Starten Sie den Explorer.
2. Klicken Sie im Windows-Verzeichnis die Datei SYSTEM.INI einmal mit der rechten Maustaste an.
3. Im Kontextmenü wählen Sie ganz unten EIGENSCHAFTEN aus.
4. Es erscheint das Dialogfenster, wie es in der Abbildung 16.3 dargestellt ist, wo Sie noch einmal überprüfen müssen, ob es sich bei dieser Datei auch wirklich um die SYSTEM.INI handelt (weil der Explorer dummerweise die Dateinamenserweiterungen je nach Verknüpfung nicht anzeigt).
5. Alsdann können Sie die Eigenschaft SCHREIBGESCHÜTZT wegnehmen.
6. Das gleiche führen Sie mit der Datei WIN.INI durch, die Sie ebenfalls im Windows-Verzeichnis finden.
7. Nun können und müssen Sie die Druckertreiber ein letztes Mal neu installieren.

**Abb. 16.3:** SYSTEM.INI-Attribute ändern

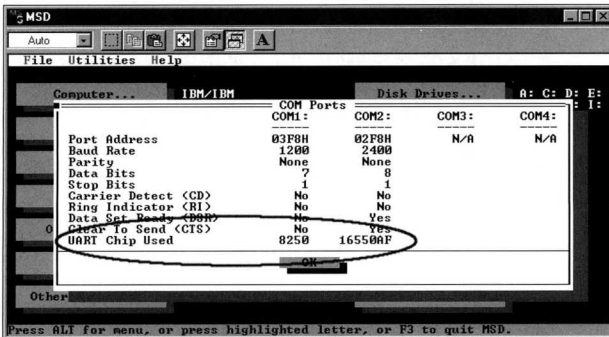
Bei externen Modems mit Geschwindigkeiten von 14.400 Bit/s und mehr sollte der UART 16550 auf der Schnittstellenkarte vorhanden sein. Dieser Baustein besitzt im Gegensatz zum Standardbaustein 16450 einen Ein- und Ausgangspuffer. Der UART-Baustein ist bei vielen seriellen Karten gesockelt und kann daher leicht ausgetauscht werden. Die meisten internen Highspeed-Modems besitzen bereits einen gepufferten UART, da keine Schnittstellenkarte zum Einsatz kommt.

Abb. 17.1: Diagnoseprogramm MSD.EXE

Achten Sie beim Betrieb eines schnellen, externen Modems auf das Vorhandensein eines Pufferbausteins bei der seriellen Schnittstelle. Ohne diesen Baustein wird die Übertragung durch Fehler gebremst. Bei neueren Pentiumboards befindet sich die serielle Schnittstelle inkl. Pufferbaustein in der Regel bereits auf dem Motherboard. Zur Kontrolle eignet sich das Diagnoseprogramm MSD.EXE, welches sich im Lieferumfang von MS-DOS befindet.

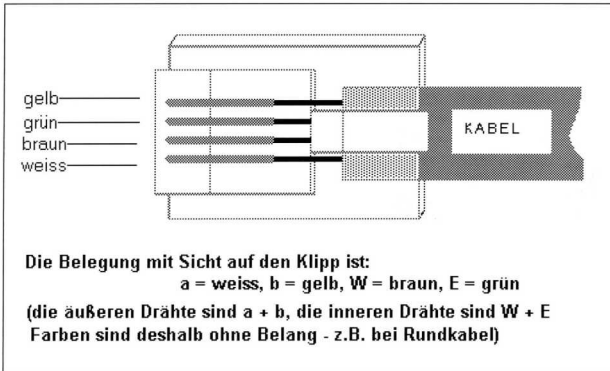
Falls Sie Modemkabel mit Westernstecker selbst anfertigen möchten, finden Sie im folgenden die richtige Belegung der Kontakte.

**Abb. 17.2:** Western-Stecker mit Telekom-Belegung

Die auf den ersten Blick gleichartig aussehenden klarsichtigen kleinen Stecker (auch Western-Stecker genannt) unterscheiden sich in der Anzahl der Kontakte. So tragen sie auch unterschiedliche Bezeichnungen, wie 4P4C oder 6P2C. P steht dabei für Position und C für Conductor.

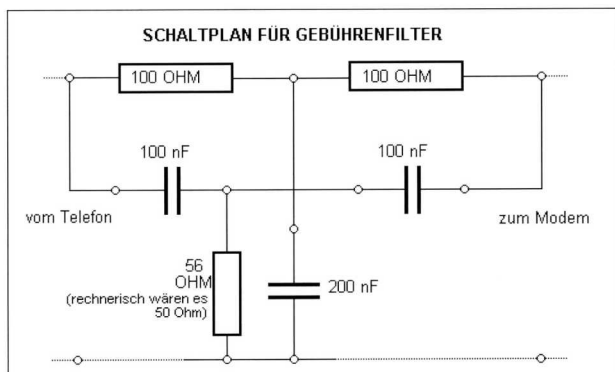
Falls es bei Datenübertragungen im Zeittakt der Gebührenimpulse zu Unterbrechungen und Abstürzen kommt, hilft ein Gebührenimpulsfilter weiter. Diese können über den Fachhandel bezogen oder selbst gebaut werden. Beachten Sie dazu die folgenden Hinweise.

**Abb. 17.3:** Gebührenimpulsfilter zum Nach- und Einbau

Die Materialkosten beim Eigenbau liegen bei unter 10 Mark. Die Gebühren können Sie nach dem korrekten Einbau des Filters trotzdem kontrollieren.

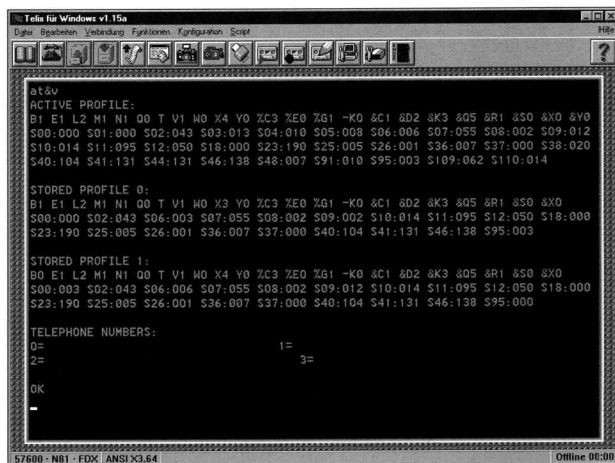
Abb. 17.4: Anzeige der Modemparameter

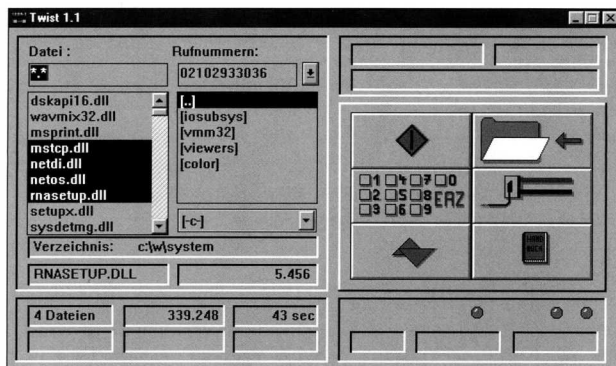
- ☐ gleichzeitige Nutzung beider ISDN-Kanäle,
- ☐ Anzeige der Rufnummer der Gegenstation,
- ☐ Gebührenanzeige (wenn übermittelt),
- ☐ automatischer Empfang nach Programmstart,
- ☐ Datenübertragung im Hintergrund,
- ☐ Telefonbuch, erweiterte Wahlwiederholung,
- ☐ Kalkulation der voraussichtlichen Übertragungszeit vor der Verbindung.

Abb. 18.1: Twist für Windows

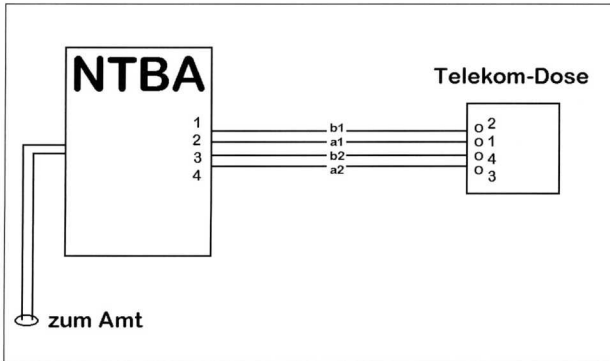
Die Telekom nennt ihre Dosen IAE für ISDN-Anschluß-Einheit. Die Adernreihenfolge des NT wird nach einer nicht durchschaubaren Logik auf die Dose übertragen. Die Abbildung 18.2 sollte dies verdeutlichen. Ader b1 am NT an Klemme 1 kommt an Klemme 2 der Telekom-Dose, Ader a1 von Klemme 2 des NT an Klemme 1 der IAE-Dose usw.

**Abb. 18.2:** Telekom-Dosenbeschaltung
