# PC-Hardware

**Der SYBEX-Troubleshooting-Guide**

Konkrete Lösungen  
zu Problemfällen  
rund um den PC

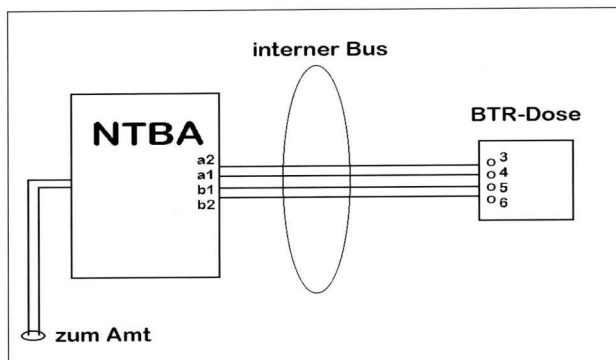
Abb. 18.3: Anschaltung an eine nicht-Telekom-normgerechte-Dose

Etwas anders sieht das bei Dosen anderer Anbieter aus. Hier kommen Sie ohne Anschaltplan nur mit „trial and error“ weiter. Die folgende Abbildung zeigt den Anschaltplan an eine BTR-Dose, die der Belegung nach der EIA-Norm entspricht.

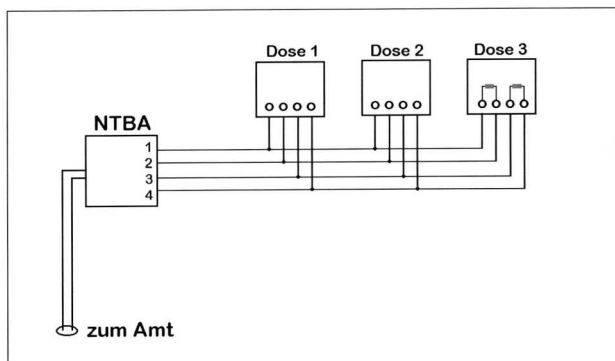
Abb. 18.4: Reihenschaltung von ISDN-Dosen

Alle diese verschiedenen Dosen gibt es i. d. R. in zwei Ausführungen: mit einem Steckkontakt und mit zwei parallel geschalteten Steckkontakten. In letztere können Sie also direkt zwei Geräte einstecken. Wenn Sie nun dennoch mehrere Dosen installieren möchten, so sind weiterhin alle Dosen parallel zu schalten. Sie müssen also bei mehreren gleichartigen Dosen diese alle in einer Reihe identisch anschalten. Die folgende Abbildung macht dies deutlich.

Bei der Doseninstallation ist generell zu beachten, daß das Ende des Busses mit zwei Endwiderständen à 100 Ohm abzuschließen ist. Jeweils ein Adernpaar (eines ist für das Senden, das andere für das Empfangen zuständig) muß mit einem solchen handelsüblichen Widerstand abgeschlossen werden.

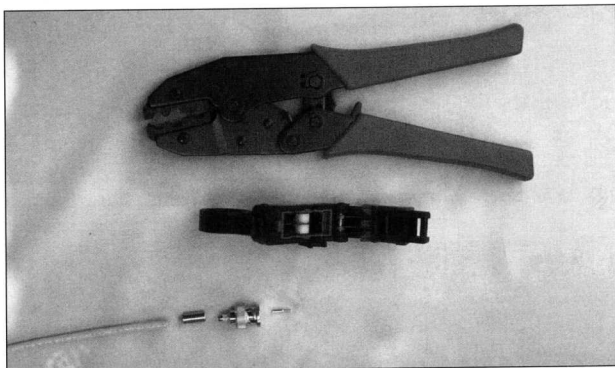
**Abb. 19.6:** Abisolierwerkzeug und Quetschzange

In der Abbildung 19.6 sehen Sie das hierzu erforderliche Abisolierwerkzeug, mit dem Sie die drei Schnitte am Koax-Kabel in einem Durchgang ausführen können, und die Quetschzange, mit der Sie selbst BNC-Stecker an die Kabelenden quetschen können.

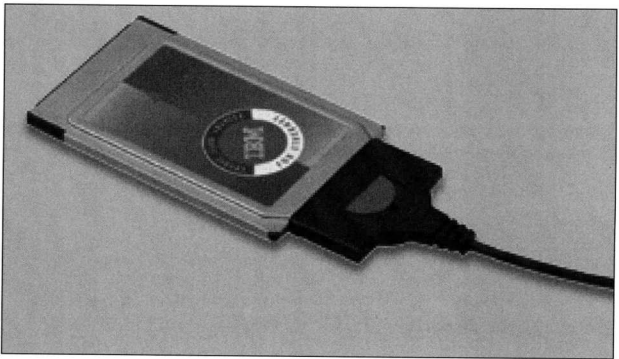
**Abb. 20.1:** IBM LAN-Adapter

PORT 300

**IBM Ethernet Card**

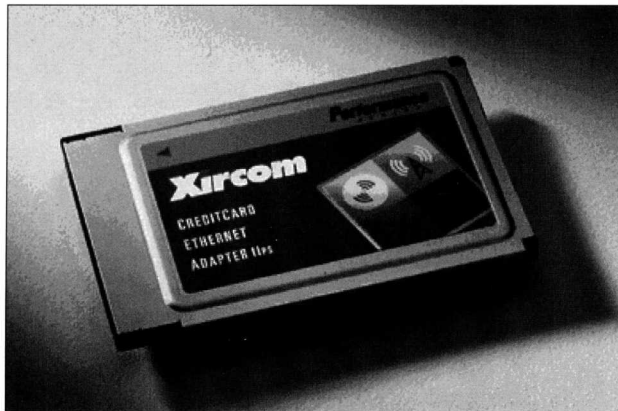
**Abb. 20.2:** Xircom LAN-Adapter

PORT 300

**XIRCOM PS-CE2**

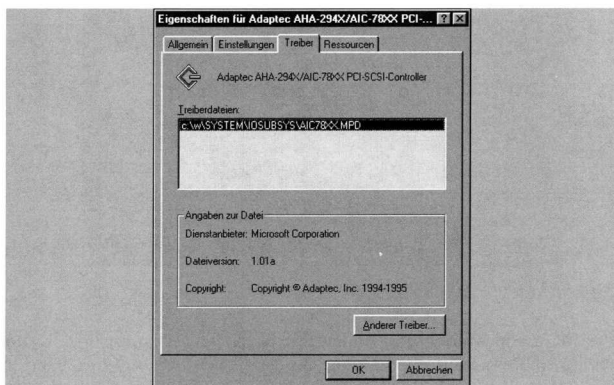
**Abb. 21.2:** Anzeige von Hardware-Eigenschaften

Alle Einstellungen bezüglich der Hardware sind im sogenannten Geräte-Manager von Windows 95 einzusehen. Er versteckt sich in der System-einstellung unter SYSTEM. Sämtliche Informationen über Hardwarekomponenten sind dort in drei Bereiche unterteilt.

- ❑ In dem Bereich ALLGEMEIN sind Angaben über Typ, Hersteller und Gerätestatus vorhanden. Der Gerätestatus zeigt lediglich an, ob das Gerät funktioniert oder nicht.
- ❑ Der Bereich TREIBER zeigt alle Details über den Treiber einer bestimmten Komponente an. Da auch der Dateiname inkl. Pfad angezeigt wird, können neuere Treiber notfalls auch von Hand an die richtige Stelle kopiert werden.
- ❑ Im Bereich RESSOURCEN finden sich Angaben über belegte Interrupts, DMA-Kanäle und Speicheradressen. Zudem können mögliche Konflikte mit anderen Komponenten aufgezeigt werden.

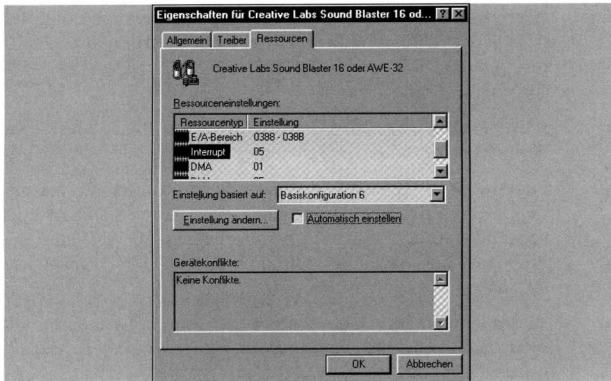
Abb. 21.3: Änderung von Hardware-Einstellungen

Eine Änderung der Hardwarekonfiguration ist im Geräte-Manager der Systemsteuerung möglich. Wählen Sie dazu den Bereich RESSOURCEN. Sobald Sie eine Änderungen der bestehenden Einstellung vornehmen, überprüft Windows diese auf mögliche Konflikte. Ein möglicher Konflikt wird erfreulicherweise schon angezeigt, bevor die neue Einstellung mit OK bestätigt wird.

Beachten Sie, daß die Einstellungen von nicht Plug-and-Play-konformen Karten oder Geräten nicht allein durch den Eintrag im Geräte-Manager verändert werden können. So kann es z. B. bei Soundkarten zusätzlich nötig sein, Jumpereinstellungen auf der Karte zu verändern. Eine einwandfreie Funktion ist somit nur bei Plug-and-Play-Komponenten gegeben.

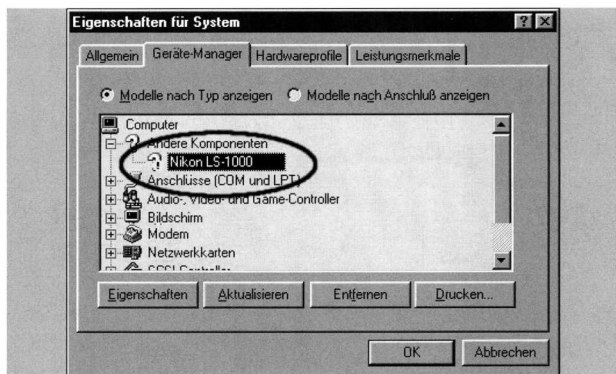
Abb. 21.5: Fehlerhafte Hardware-Komponente

Wird eine neue Hardware-Komponente von Windows erkannt, ist aber nicht ansprechbar, sollten Sie den Geräte-Manager in der Systemsteuerung starten. Die betreffende Komponente sollte hier, mit einem Fragezeichen versehen, aufgeführt sein. Das Fragezeichen deutet darauf hin, daß entweder ein Konflikt mit anderer Hardware vorhanden ist, oder daß ein spezieller Treiber benötigt wird. Ersteres können Sie ausschließen, indem Sie die Eigenschaften hinsichtlich einer entsprechenden Meldung überprüfen.

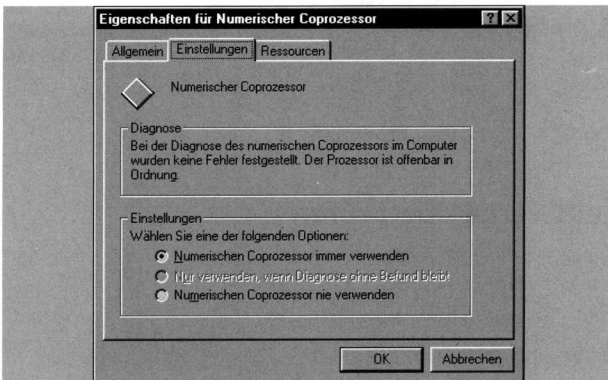
Abb. 21.6: Überprüfung des Coprozessors

Um Ihren Pentium-Coprozessor zu überprüfen, öffnen Sie in der Systemsteuerung den Geräte-Manager und doppelklicken Sie auf den Eintrag SYSTEMKOMPONENTEN. Hier finden Sie den Eintrag für den Coprozessor. Unter EIGENSCHAFTEN/EINSTELLUNGEN wird angezeigt, ob der Coprozessor einwandfrei arbeitet. Wenn nicht, sollte der Prozessor ausgetauscht werden. Übergangsweise kann der Coprozessor im gleichen Menü deaktiviert werden.

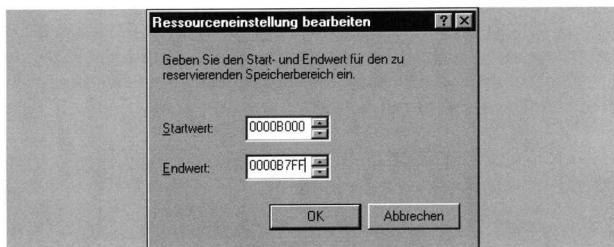
Abb. 21.7: Upper Memory reservieren

Mit UPPER MEMORY wird der Speicherbereich zwischen 640 KByte und 1 MByte bezeichnet. In diesen Bereich können Treiber geladen werden, er wird aber auch von diversen Erweiterungskarten benutzt. In manchen Fällen müssen bestimmte Bereiche für Karten reserviert werden, da sie ansonsten den Dienst verweigern. Unter Windows 3.1 bzw. MS-DOS gab es den EMMEXCLUDE-Befehl, die Vorgehensweise unter Windows 95 weicht hiervon ab.

Um unter Windows 95 Upper Memory zu reservieren, starten Sie den Geräte-Manager in der Systemsteuerung. Nach einem Doppelklick auf den obersten Eintrag COMPUTER und der Wahl VON RESSOURCEN haben Sie die Möglichkeit, unter dem Punkt SPEICHER einen Bereich hinzuzufügen.

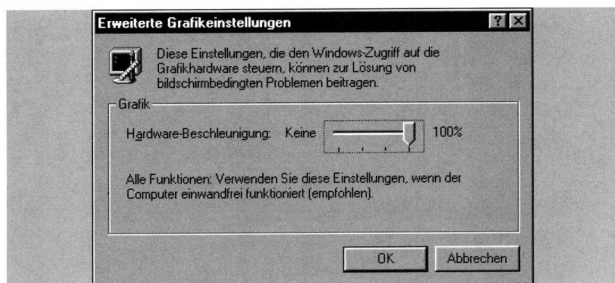
**Abb. 21.9:** Grafikbeschleunigung einstellen

Die Einstellung zur Beschleunigung der Grafikkarte finden Sie in der Systemsteuerung unter SYSTEM. Hier wählen Sie den Punkt LEISTUNGSMERKMALE und dann GRAFIK. In der Dialogbox kann ein Wert zwischen 0 und 100% für die Hardwarebeschleunigung der Grafikkarte eingestellt werden. Stellen Sie Wert auf 100%. Wenn sich anschließend in der Grafikdarstellung keine Fehler zeigen, sollte der Wert beibehalten werden. Zeigen sich Fehler in der Darstellung, setzen Sie den Wert schrittweise zurück, bis der Fehler nicht mehr auftritt.

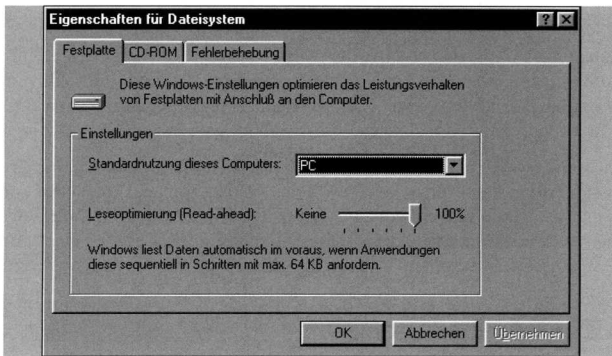
**Abb. 21.10:** Leseoptimierung der Festplatte

Finden Sie hier den Eintrag 16-BIT, arbeitet Ihr System nicht optimal. In diesem Fall kommen Sie mit einer Änderung der Einstellungen nicht weiter. Sofern Ihre Festplatte und der Controller den 32-Bit-Zugriff unterstützen, benötigen Sie spezielle Treiber für Windows 95. Wenn der Kauf dieser Komponenten bereits länger zurückliegt, wird es vermutlich sehr schwierig sein, diese Treiber zu bekommen. Falls der Händler nicht weiterhelfen kann, versuchen Sie es mit einer Online-Recherche über CompuServe oder Internet.

Eine veränderbare Einstellung bezüglich Festplatten finden Sie unter dem Punkt DATEISYSTEM/FESTPLATTE. Hier können Sie neben der Art der Nutzung eine Leseoptimierung einstellen. Diese Einstellung sollte normalerweise auf 100% gesetzt werden. Damit werden zwar nur Lesevorgänge optimiert, was aber in vielen Fällen zu einer spürbaren Verbesserung führt.
